မွန်ပြည်နယ်၊ ပေါင်မြို့နယ်၊ သဲဖြူကျွန်းကျေးရွာ ဩဂုတ်လ ၂၀၁၉ မြေပြိုကျမှုဖြစ်စဉ်

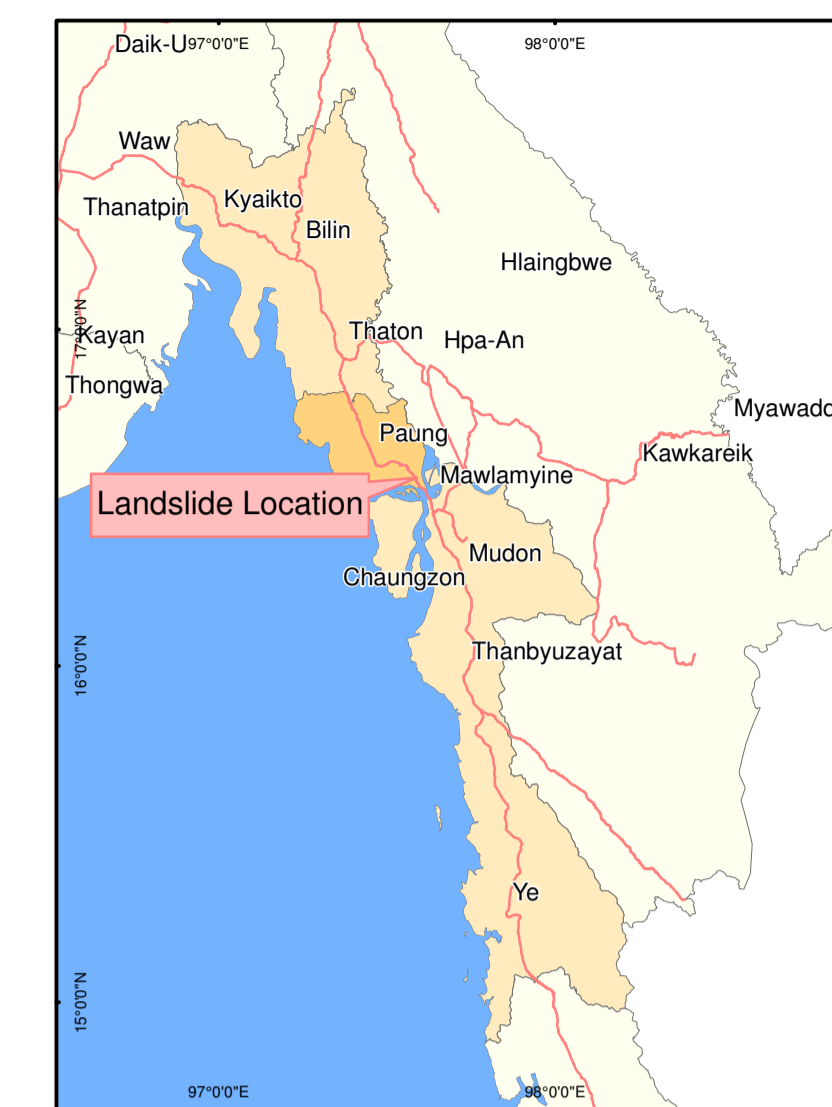
မြေပြိုကျမှု ဖြစ်စဉ် (၂၀၁၉ ဗတ်လ ၈ ရက်နေ့)

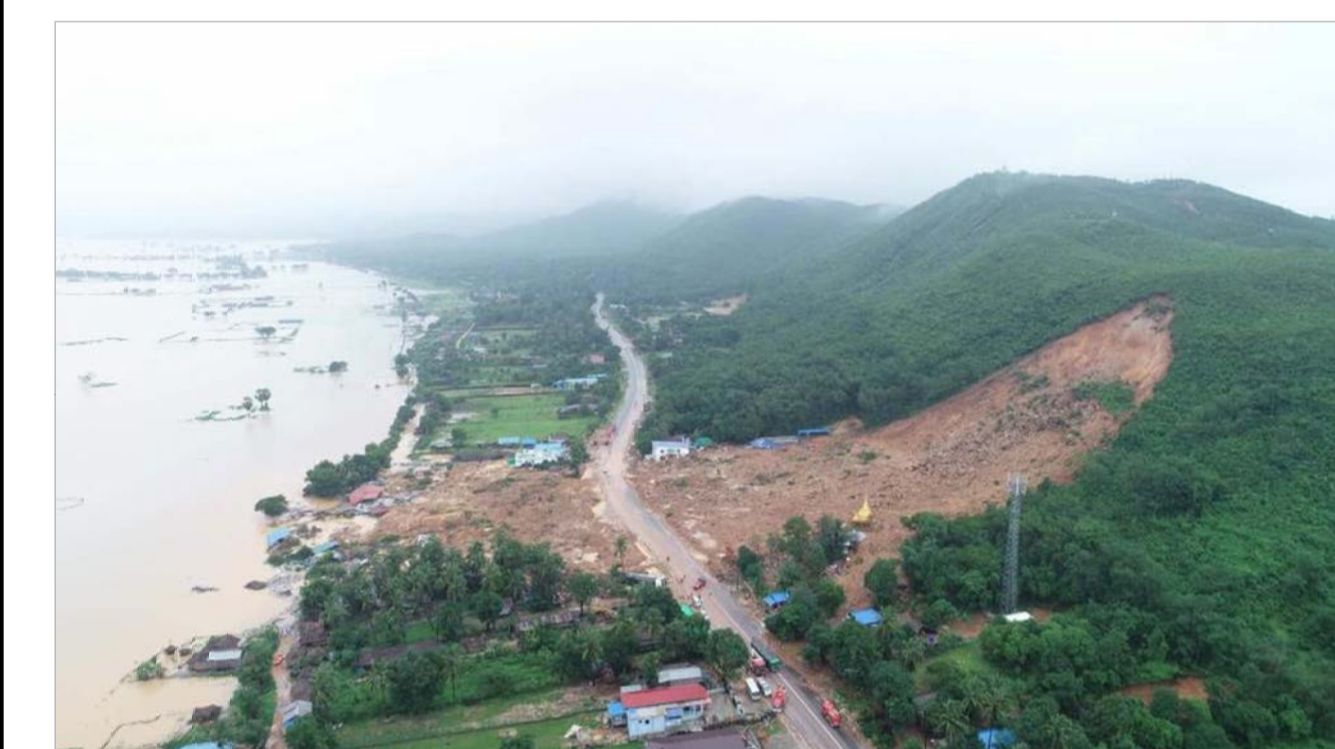
Data source:
Before Image: World View-3, 2019-03-08 by Terra Myanmar & Digital Globe

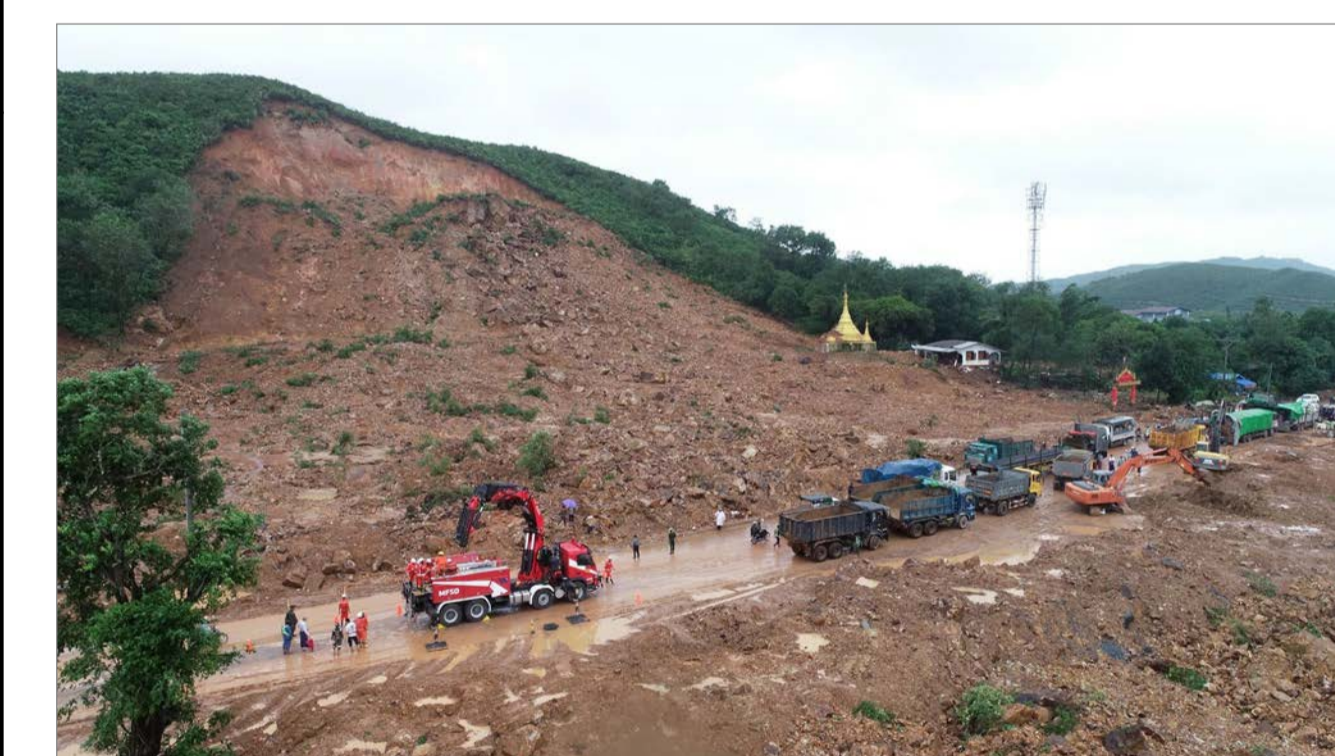
မြေပြိုကျမှု ဖြစ်ပွားပြီးပုံ (၂၀၁၉ ဩဂုတ်လ ၁၁ ရက်နေ့)

Data source:
After Image: Drone image (2019-08-11) by Search and Rescue Team,
